**Artenschutzrechtliche Begehung  
zur Planung „Burghof“  
in Weingarten**

**Gutachterliche Stellungnahme, Stand 3.5.2018**

Im Rahmen der geplanten Neubebauung Burghof (Flurstück 3145 ) in Weingarten wurde eine Begehung zur artenschutzrechtlichen Einschätzung des Geländes durchgeführt (Kartierungstermin 2. 5. 2018).

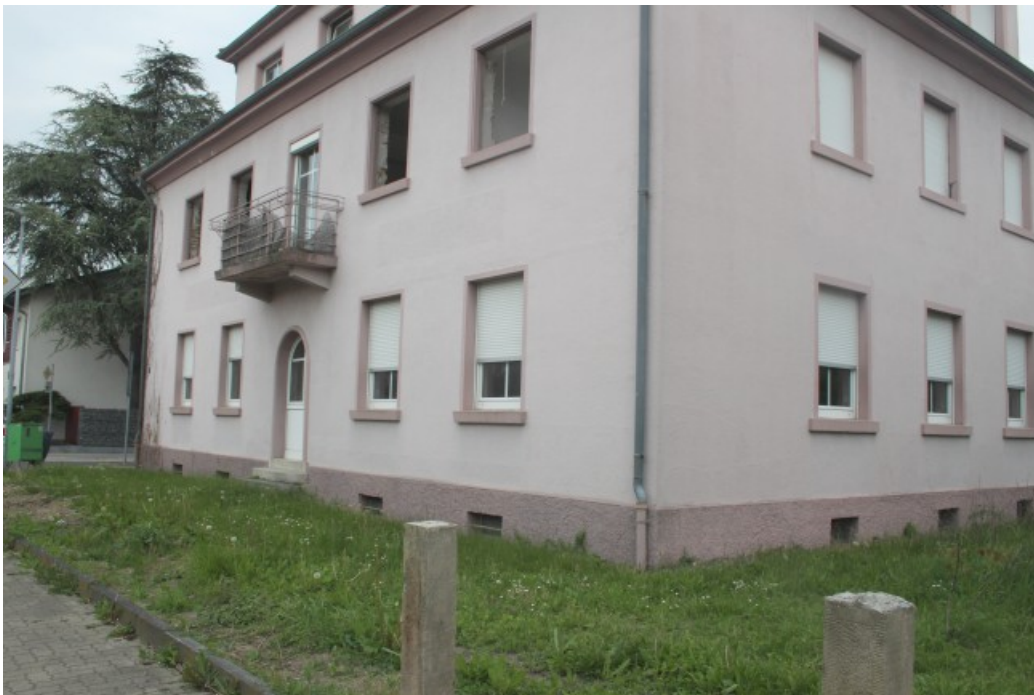
Das Planungsgebiet liegt im Siedlungsbereich von Weingarten in einem überwiegend mit Wohnbebauung genutztem Bereich. Die Fläche ist etwa zur Hälfte schon seit den 30er Jahren mit Wohnbebauung bestanden. Die restliche Fläche wird überwiegend als Verkehrs- und Parkplatzfläche genutzt. Hier ist der Boden auch in den nicht befestigten Bereichen extrem verdichtet. An der West- und der Südseite des alten Gebäudes befindet sich eine artenarme Rasenfläche.

Abbildung 1: Abrissgebäude und Rasenfläche

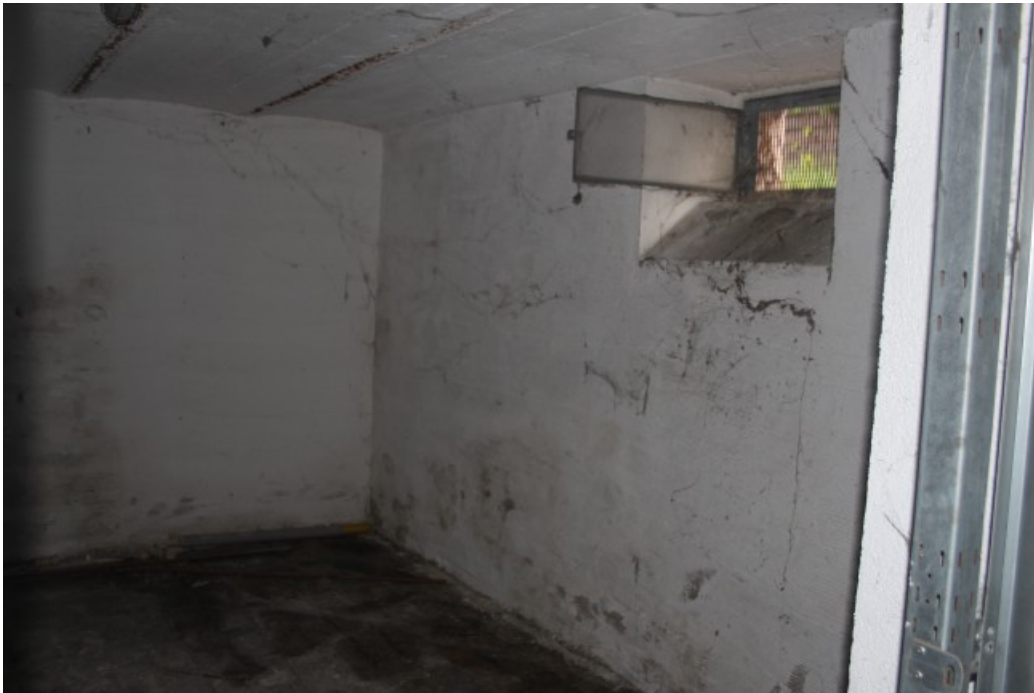
Das Gebäude selbst war bis vor kurzem bewohnt. Es weist keine für Fledermäuse geeigneten Duplikaturen oder Spalten auf.

Abbildung 2: Keller

Am 2.5. 18 fand eine Nachsuche nach Fledermausquartieren im Gebäude statt. Es sind keine für Gebäude bewohnende Fledermausquartiere geeigneten Strukturen vorhanden. Es wurden keine Hinweise auf das Auftreten von Fledermäusen gefunden. Winterquartiere oder Fortpflanzungsstätten sind auszuschließen.

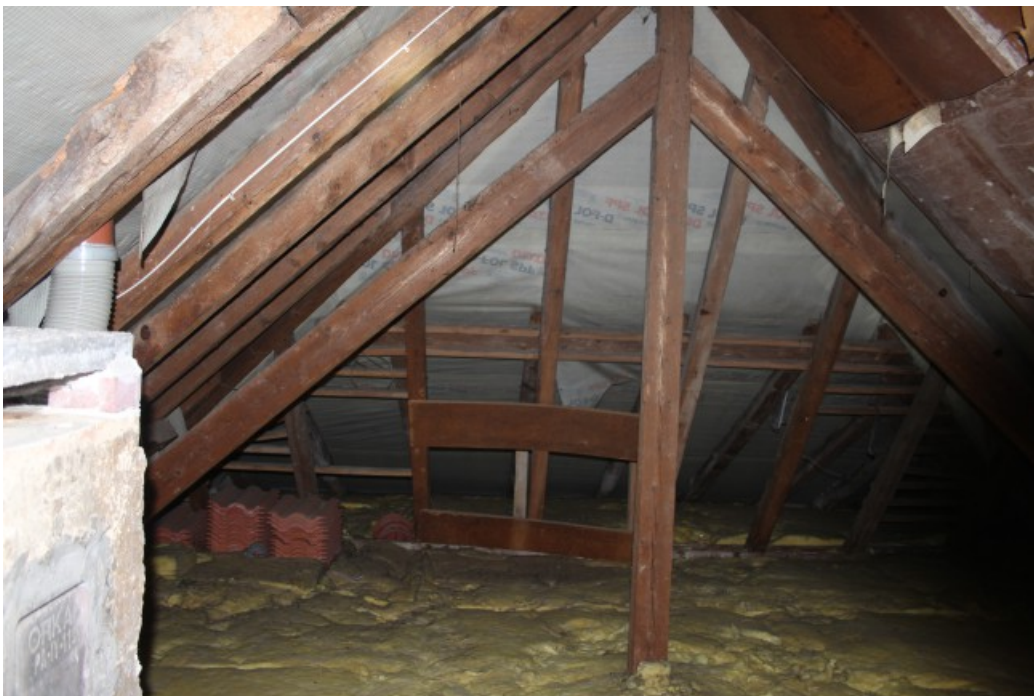
Abbildung 3: Dachboden

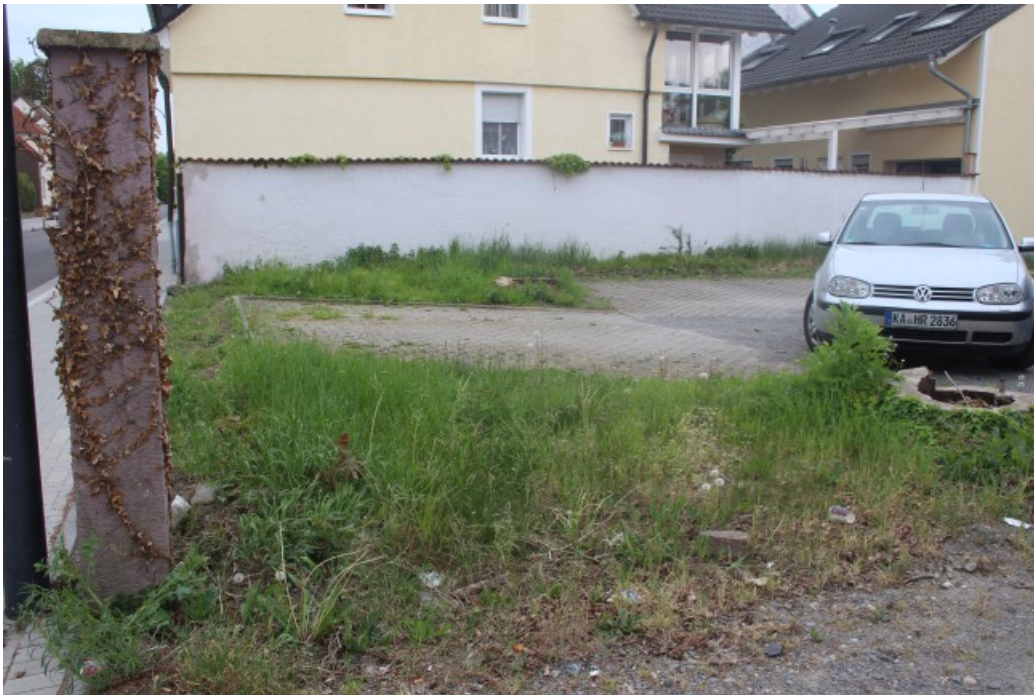
Auf dem Parkplatzgelände wuchsen lange Zeit vier Platanen, die regelmäßig im Kronenbereich zurück geschnitten wurden. Diese Bäume wurden mittlerweile aus Gründen der Verkehrssicherheit entfernt.

Abbildung 4: Parkplatz- und Verkehrsfläche
